Restanten van vakwerkmuur in de Molenstraat

CeesJan Frank

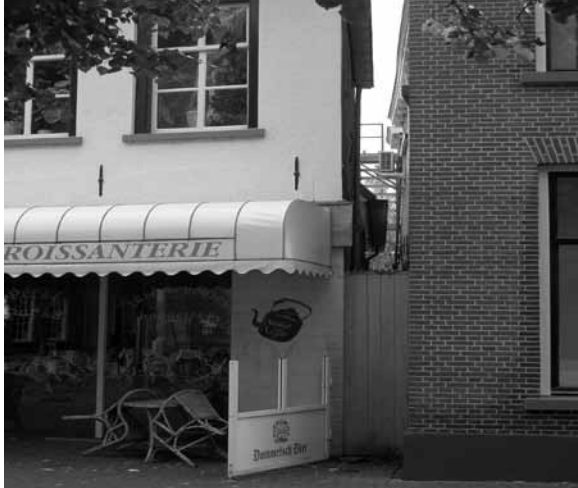
De osendrop of druipgang tussen Molenstraat 2 en 't Ei 1.

Dat gebeurde bij de inventarisatie ten behoeve van de gemeentelijke monumentenlijst. Het pand is in 2004 bezocht, beschreven en gewaardeerd². Het staat op een oud, diep perceel, aan de oostelijke zijde van de Molenstraat en wordt aan de zuidzijde, bij het hoekpand aan ‘t Ei begrensd door een osendrop of druipgang. Zo’n smalle gang diende voor de opvang van het regenwater, dat van de daken in een gootje vloede en naar de straat werd afgevoerd. Ook konden de osendrops voorkomen dat bij brand het vuur al te gemakkelijk van het ene huis op het andere kon overslaan.

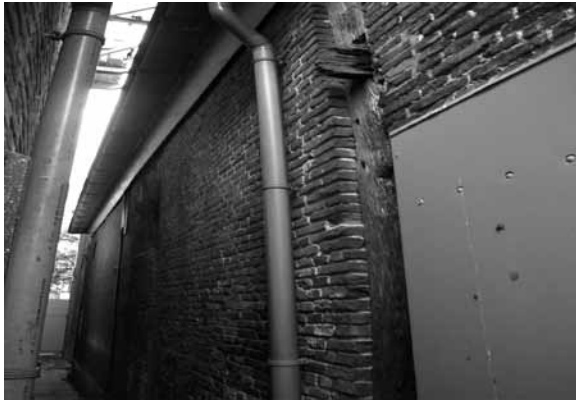
Zuidelijke zijgevel (rechter zijgevel) achterhuis met vakwerkrestanten. Rechts van de regenpijp is één van de houten vakwerkstijlen te zien. Bovenaan steekt de lip van een moerbalk door de stijl.

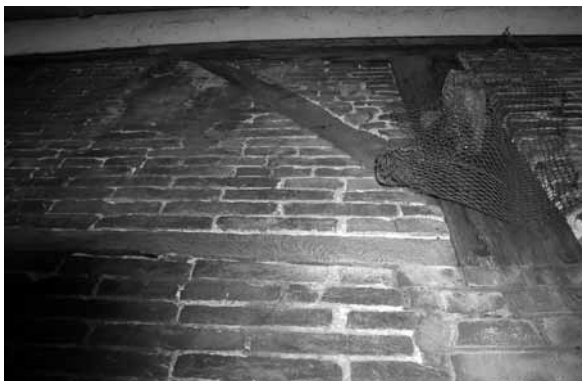
Detail vakwerkconstructie in zuidelijke zijgevel.

dwarsbalkje) aan. Verder is de oude gebintplaat te zien. Dit is de zware horizontale balk, die bovenlangs de gevel loopt en zo alle gebintstijlen aan elkaar koppelt. De verschillende houtverbindingen zijn door middel van houten toognagels tot stand gebracht. Halverwege de gebintvakken zijn in het metselwerk dichtgezette balkgaten zichtbaar. Vermoedelijk bevinden zich ook in de niet zichtbare linker zijgevel van dit bouwdeel nog vakwerkrestanten. Ook onderdelen van de kapconstructie op het achterhuis zijn mogelijk nog 17^{de}-eeuws.

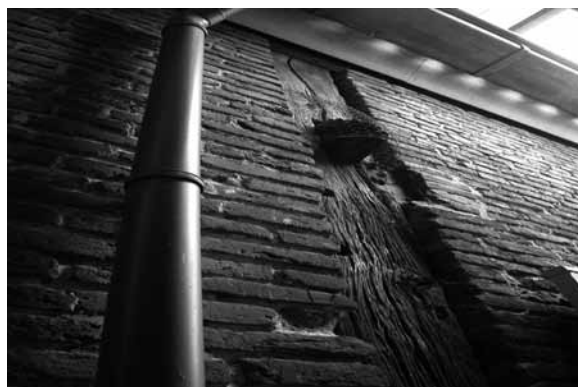
Detail vakwerkconstructie.

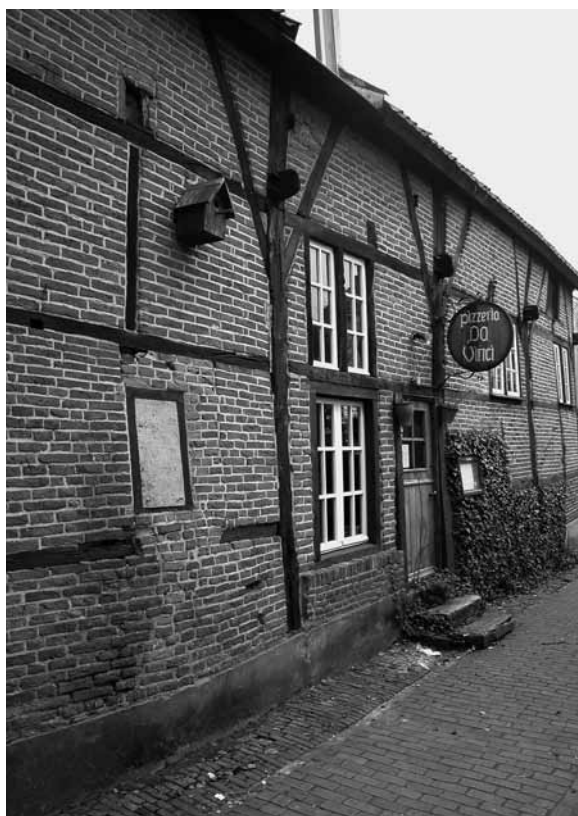
De zijgevel van het 17^{de}-eeuwse vakwerkhuis aan de Bierstraat.

De constructie vertoont gelijkenis met het vakwerk in de gevels van het in de inleiding genoemde pand aan de Bierstraat en andere eiken constructies in Lochem die in de eerste helft van de 17^{de} eeuw gedateerd kunnen worden. Vermoedelijk gaat het bij Molenstraat 2 om een groot éénbeukig vakwerkhuis met één bouwlaag en een hoge steile kap, waarin zich nog een zolderverdieping en een vliering bevonden. De hoofdvorm van het achterhuis geeft nog een indruk van die oude situatie.

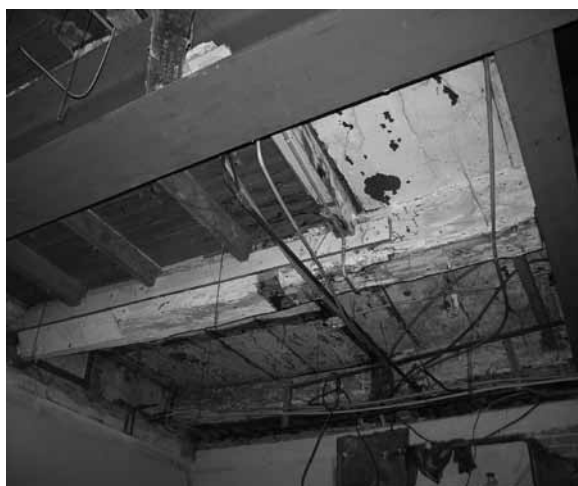
In mei 2006 is bij een interne renovatie de oude balkconstructie in het zicht gekomen. De zware eiken moerbalken zijn hier wit geschilderd.
