Monumenten in Lochem (16)

CeesJan Frank

RONDGANG LANGS ENKELE OUDE BOERDERIJEN

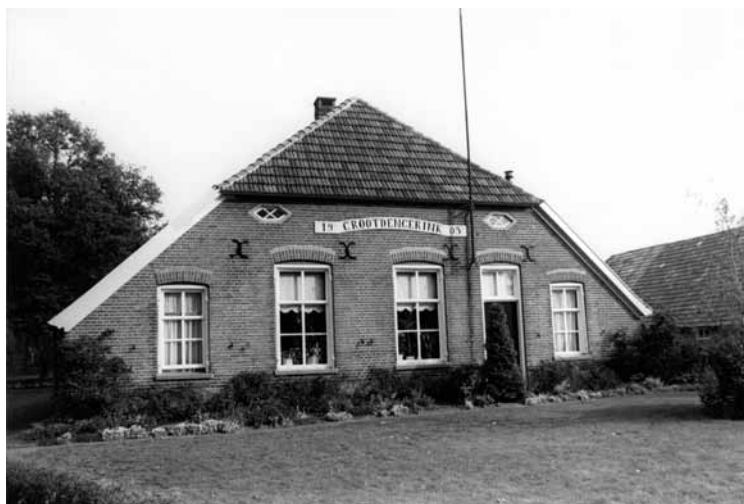
Markeloseweg 10

Boerderij “Groot Dengerink”, onderdeel van landgoed Verwolde, is volgens het opschrift op de voorgevel gebouwd in 1905. Waarschijnlijk is toen de in oorsprong veel oudere boerderij van nieuwe gevels voorzien, zoals dat bij veel Verwoldse boerderijen gebeurde in die periode. Het erf is dan ook van veel oudere datum en werd al genoemd in de 17^{de} eeuw. Wat wijst op de oude herkomst van de boerderij is het diepe onderschoer aan de achterzijde, een element dat rond 1900 niet meer werd toegepast. Typerend voor de periode rond 1900 zijn de voorgevelven-

sters met bakstenen segmentbogen, die hier nog eens extra zijn aangezet met een boogje in kalkzandsteen. Bij de boerderijverbouwingen op het landgoed Verwolde kreeg iedere boerderij een bijzonder element in de voor-gevel. Bij “Groot Dengerink” was dit de brede tekstband met de boerderijnaam, met aan weerszijden een hoekig zoldervenstertje met kruisvormige roeden.

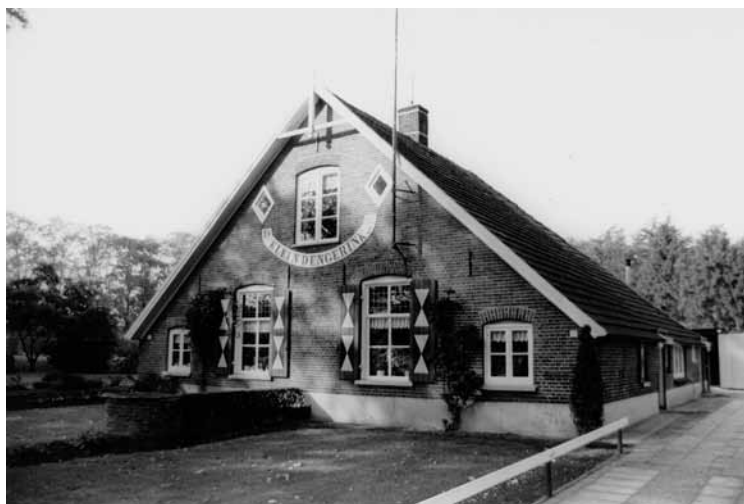
Markeloseweg 15-17

Ook “Klein Dengerink” bestaat als boerenerf al heel lang. In 1902 is het oude gebouw vervangen door het huidige, dat als dubbele landarbeiderswoning werd neergezet. Beide woningen hebben een stal aan de achterzijde en zijn verenigd onder één groot dak.

Het pand vertegenwoordigt hiermee een vrij zeldzaam boerderijtype in de gemeente Lochem. Karakteristiek is de voorgevel, waarin zich geen ingangen bevinden. Alleen de grote vensters hebben schuiframen met houten luiken, geschilderd in de kleuren van Verwolde. Ook hier zijn weer enkele bijzondere details te zien: de topgevel met gepleisterde tekstband, ruitvormige zoldervenstertjes en een houten sierspantje in de top.

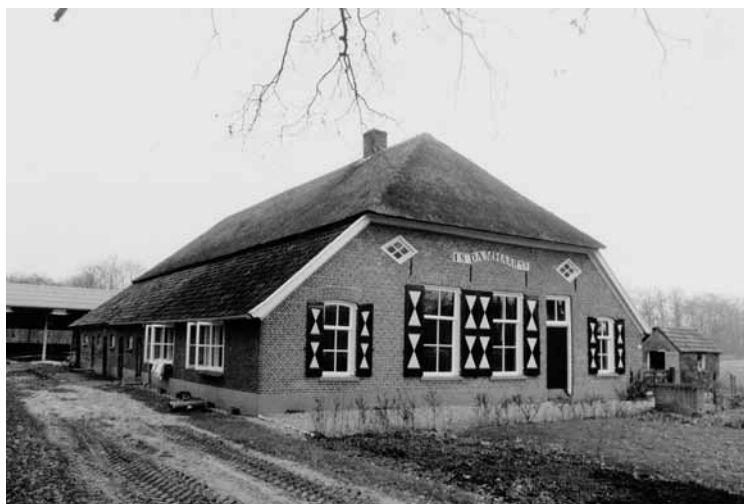
Markeloseweg 19

Van de Verwoldse boerderij “Damhaar” is bekend, dat de tegenwoordige boerderij in 1879 geheel nieuw is gebouwd. Toch is “Damhaar” al een heel oude naam, die behoorde bij een boerderij die tot 1879 aan de overzijde van de Markeloseweg heeft gestaan. Het nieuwe pand kreeg de vorm van een traditionele hallehuisboerderij, maar is de enige in dit gebied met een zogenaamde dwarsdeel. De dubbele deeldeuren bevinden zich dan ook niet in de achtergevel, maar in het door het dak gestoken portaal in de rechter zijgevel. In de lage achtergevel zijn kleine staldeuren en stalvensters aangebracht. Het verhaal wil, dat deze bijzondere boerderij-opzet als experiment is ontstaan, op initiatief van de toenmalige landgoedeigenaars, die ook sterk betrokken waren bij de verbetering van de landbouw in dit gebied.

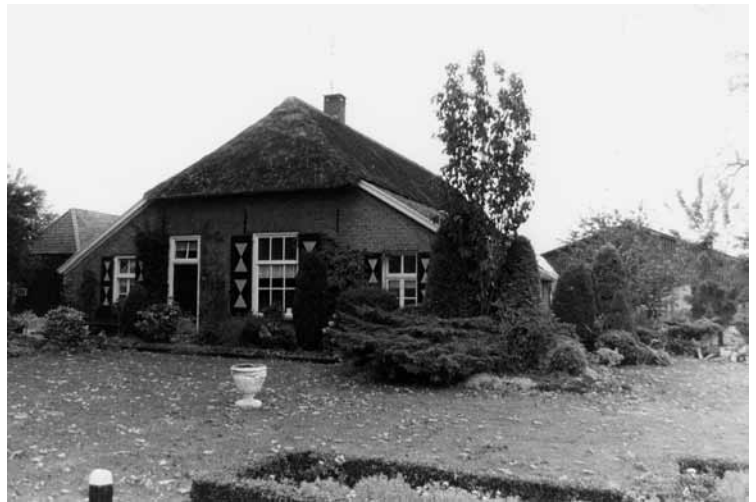
Holmershuizen 6

Traditionele hallehuisboerderij met middenlangsdeel uit de 19^{de} eeuw. Kenmerkend is het grote zadeldak met korte dakschilden (wolfeinden) boven de voor- en de achtergevel. Alleen het bovenste deel van het dak is gedekt met

riet. Op de lagere dakschilden liggen pannen. De grote keuken (køk'n), het hoofdvertrek in het woongedeelte van de boerderij, is in de voorgevel herkenbaar aan het grote middenvenster. Op het erf bevinden zich een karakteristieke veeschuur en een klein bakhuisje. Zo'n bak- of kookhuisje stond altijd op enige afstand van de boerderij in verband met het brandgevaar dat het bakken van brood of het bereiden van veevoer met zich mee bracht.

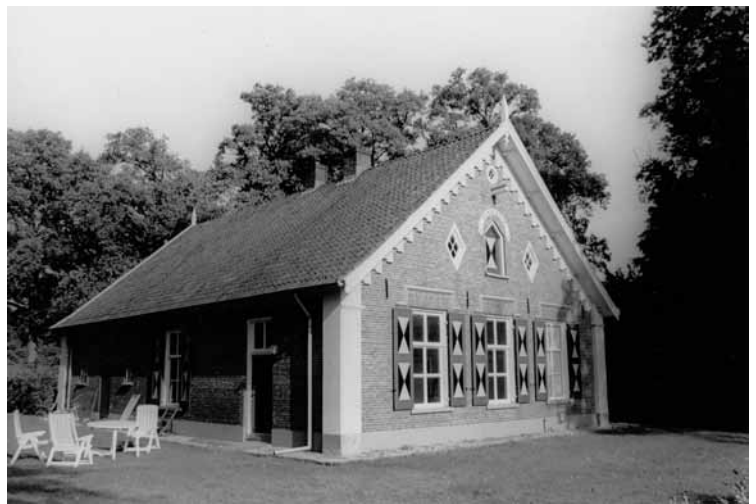
Jonker Emilelaan 2

Op het landgoed Verwolde verzezen naast vele pachtboerderijen ook enkele dienstwoningen. "Denneboom" is daar een voorbeeld van. Het pand werd in 1877 gebouwd als woning voor de boswachter van het landgoed. Als belangrijk onderdeel van het goed kreeg het pand een vrij rijke uitstraling; let op de gepleisterde hoekpilasters, de bogen boven de vensters en de tandlijsten langs de schuine gevelbeëindigingen. De achterzijde van het huis is schuin gericht op de Jonker Emilelaan, zodat ook de achtergevel een rijkere afwerking heeft gekregen dan gebruikelijk was. In de achtergevel is een brede deel deur te zien. Het pand bevat dan ook een deel met stallen. Opmerkelijk zijn de wit gepleisterde kruismotieven; mogelijk dienden deze als afweer tegen het kwade.

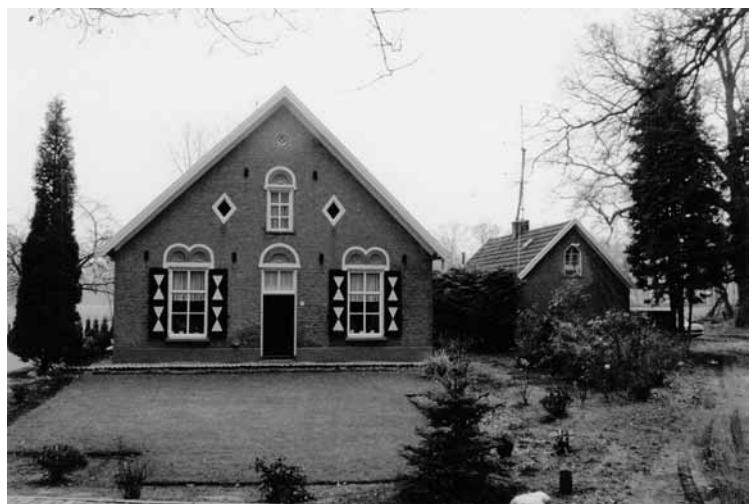
Markeloseweg 8

Eigenlijk heeft dit pand, dat vroeger bekend stond onder de naam "Hofmeier" nooit de functie van een echte boerderij gehad. Het werd in 1891 gebouwd als een dienstwoning op het uitgestrekte landgoed Verwolde. Jarenlang was het in gebruik als timmermanswoning

met werkplaats. Als zoveel woningen op het platteland bezat het huis toch een kleine deel met stalruimte voor een paar koeien en een paard. In de achtergevel bevindt zich dan ook net als bij boerderijen een brede deel deur met aan weerszijden kleine stalvensters en staldeurtjes. Heel bijzonder is de voorgevel met zijn natuurstenen schelpornamenten boven de vensters. Ze stammen waarschijnlijk nog uit de 17^{de} eeuw en zijn afkomstig van een afgebroken kasteel.

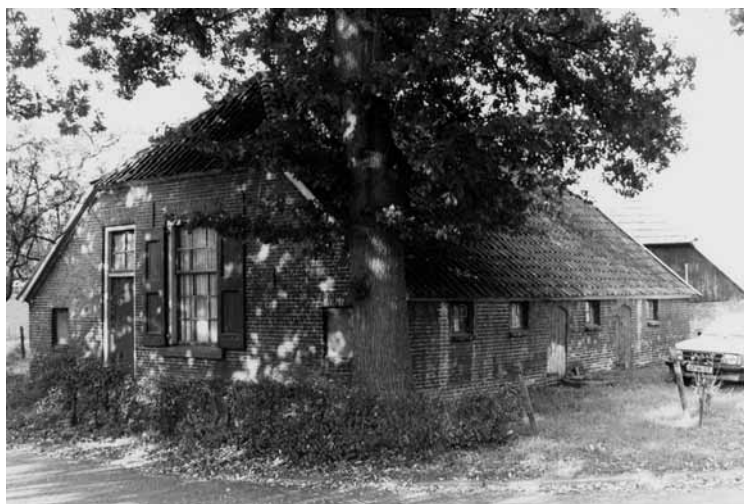
Verwoldseweg 7

Ook de kleine boerderijtjes volgden de alom toegepaste hoofdvorm van de hallehuisboerderij. Dit boerderijtje aan de Verwoldseweg, uit circa 1850, behoort tot de kleinste van dit type en wordt eveneens gekenmerkt door het zadeldak met wolfeinden boven voor- en achtergevel, het woongedeelte aan de voorzijde en een kleine deel aan de achterzijde, waar zich ook de deeldeuren bevinden. In de voor- en achtergevel sluiten de schuine gevelzijden af met gemetselde driehoeken, zogenaamde vlechtingen.

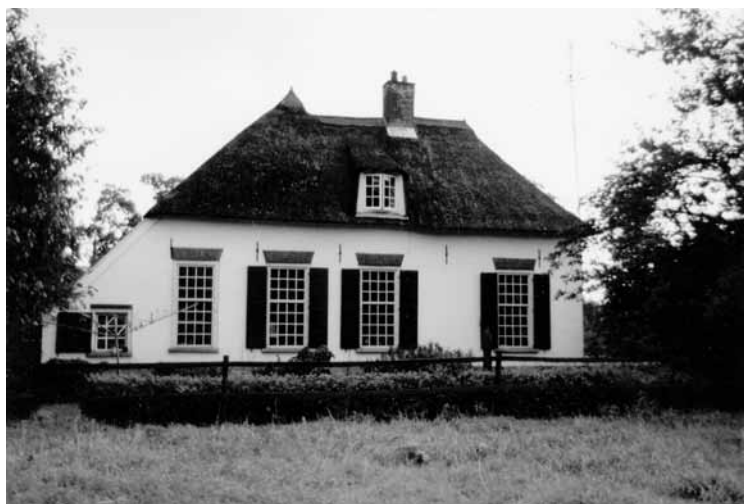
Dochterenseweg 10

Eén van de weinige krukhuisboerderijen in het buitengebied van de gemeente Lochem (zie ook Boekhorstlaan 1). Dit krukhuis ontstond rond 1800 na verbouwing van een oude hallehuisboerderij. De fraaie wit geschilderde voorgevel is gericht op de kern van het landgoed 't Ross. Alleen het bedrijfs gedeelte met de deel is dus vanaf de openbare weg te zien.

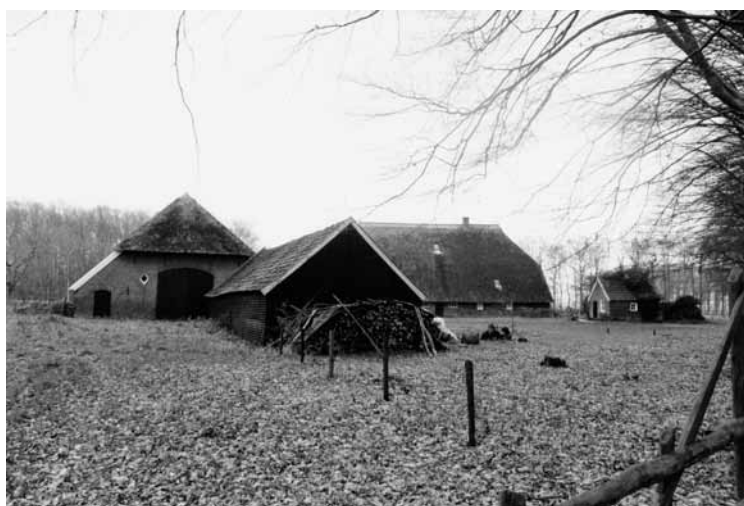
Oude Vordenseweg 2

Erve Bruggink behoort tot de gaafste historische boerderijen in de gemeente Lochem. Het erf is zeer oud en wordt al in het register van erven van 1494 genoemd als onderdeel van Klein Dochteren Scholtambts. De boerderij ligt op het landgoed De Velhorst. Het is een klassieke hallehuisboerderij met onderschoer aan de achterzijde. Alleen boven de voorgevel bevindt zich dus een korter dakschild, het wolfeind. Het metselwerk van de gevels en de details van de vensters in de voorgevel zijn 18^{de}-eeuws, maar de gebintconstructie in het gebouw is veel

ouder, misschien nog wel laatmiddeleeuws. Typend voor de vensters in de 18^{de} eeuw zijn de zware gepende kozijnen met vaste tussendorpel (het kalf) en de ramen met de kleine ruitjes. Alleen de benedenramen kunnen met luiken worden afgesloten.

Ook het fraai beplante erf heeft een authentiek karakter. Links voor staat een klein bakhuis en links achter een bakstenen schuur, ook van het hallehuistype. Ook deze schuur heeft een gebintconstructie, die veel ouder is dan de buitengevels. Op het westelijke deel van het erf staat een éénroedige hooiberg met rieten hoed.

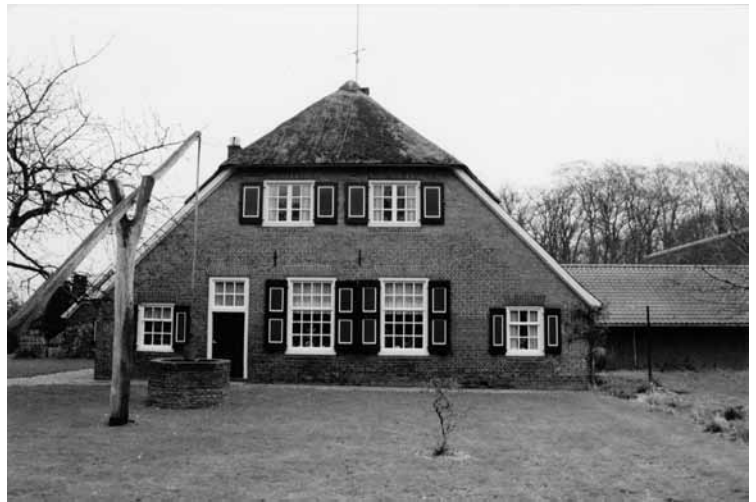
Velhorst 3

Boerderij "Nieboer" is één van de oude boerderijen, oorspronkelijk deel uitmakend van het landgoed de Velhorst. Dit landgoed bezit een middeleeuwse oorsprong en heette destijds "Vrollehorst", "Varlehorst" of "Vralehorst". In 1505 wordt de huidige naam voor het eerst genoemd. Het tegenwoordige landhuis dateert grotendeels uit de 18^{de} eeuw, toen een gebouw uit de 16^{de} of 17^{de} eeuw werd verbouwd tot herenhuis. "Nieboer" stond oorspronkelijk bekend onder de naam Klein of Nieuw Velhorst, dit ter onderscheid van Groot Velhorst, de huidige boerderij Scholten (Velhorst 6). De hallehuisboerderij is in de 18^{de}, 19^{de} en vroege 20^{ste} eeuw herhaaldelijk verbouwd. In de linker zijgevel bevindt zich een ingemetselde steen met het jaartal 1881, duidend op een verbouwing van de deel. Rond 1926 werd het woongedeelte aangepakt, waarbij de kap werd verhoogd en er een woonverdieping op zolder werd aangebracht. Tot het uitgestrekte erf behoort een groot aantal karakteristieke bijgebouwen uit diverse bouw tijden. Voor de boerderij een waterput met haal.

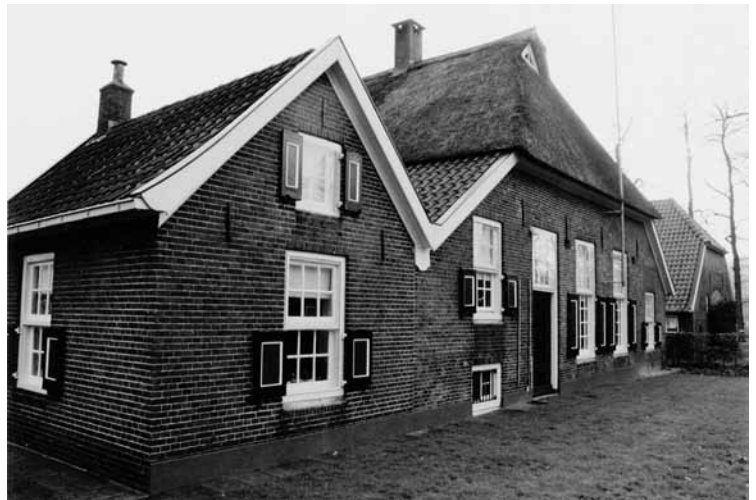
Velhorst 6

Deze grote hallehuisboerderij werd vermoedelijk al in de middeleeuwen gesticht. Vroegere heette het erf "Groot Velhorst", tegenwoordig "Scholten". Het uiterlijk van de boerderij wordt bepaald door 18^{de} en 19^{de}-eeuwse elementen, maar de gebinten zijn mogelijk veel ouder. Bijzonder is de uitbouw tegen de linker zijgevel van het woongedeelte, een variant van de zogenaamde enskamer, een van de boerderij afgescheiden woongedeelte, dat was bestemd voor de "olde leu", de ouders van boer of boerin, die op het erf bleven inwonen, nadat het bedrijf door zoon of dochter was overgenomen. Dergelijke enskamers zien we veel in het oostelijke deel van de Achterhoek en in Twente, waar ze meestal op de voorgevel aansluiten in plaats van op de zijgevel zoals bij boerderij Scholten.

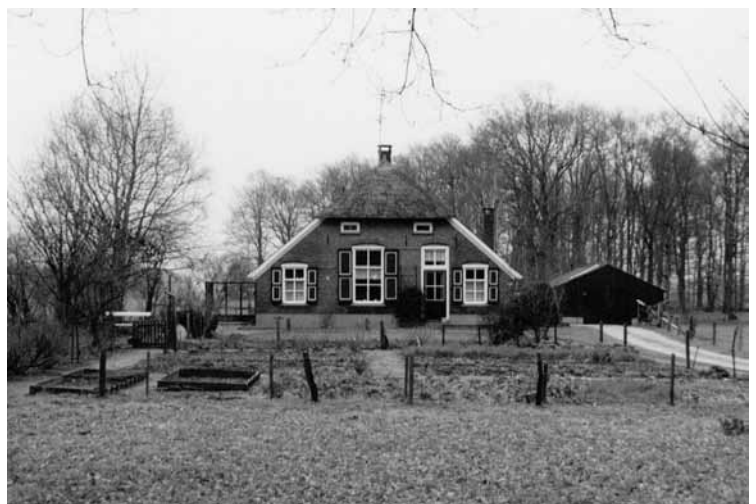
Dochterenseweg 35

Boerderijtje "De Berkelkamp" is in 1908 gebouwd als (land)arbeiderswoning met kleine deelruimte, als onderdeel van het landgoed de Velhorst. Samen met het naast gelegen "Nieuw Bruggink" (Dochterenseweg 35) diende het pandje als huisvesting van tot het landgoed behorende (land)arbeiders. Het zijn voorbeelden van kleine hallehuisboerderijen, met gedeeltelijk rieten kap en een voorgevel met vensters met schuiframen en luiken.

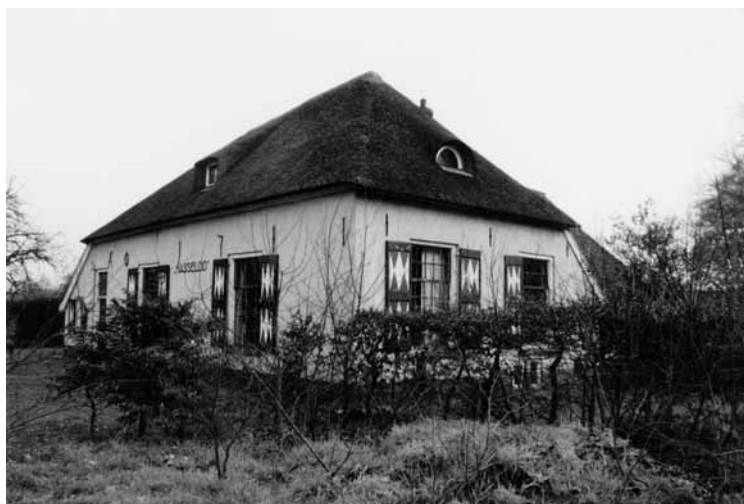
Boekhorstlaan 1

Dit is een in de gemeente Lochem zeldzaam voorbeeld

van een zogenaamde krukhuisboerderij. In wezen is het een hallehuisboerderij, waarvan het woongedeelte naar één zijde is uitgebouwd en voorzien van een schilddak. In de gepleisterde voorgevel lezen we A O (ANNO) 1711. Waarschijnlijk is in dat jaar een oudere hallehuisboerderij tot krukhuis verbouwd. Om de verbouwingssporen aan het zicht te onttrekken zijn de gevels gepleisterd. De beide bakstenen schuren tegen de oostelijke zijde van de boerderij zijn pas in de 19^{de} eeuw toegevoegd. De middelste was vermoedelijk een overdekte mestvaalt. Het erf staat bekend onder de naam “Hasseloo” en is van zeer oude datum. Al in de 14^{de} eeuw moet er op deze plek een boerenerf zijn geweest.

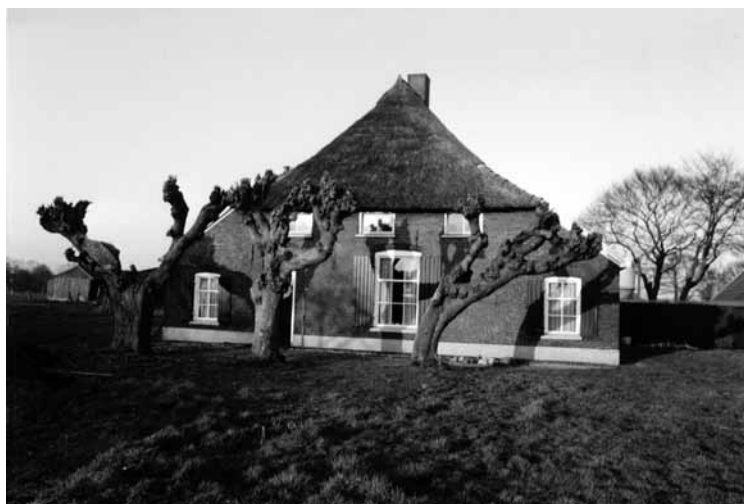
Nijkampsweg 7

Boerderij Nieuwenhuis in een hallehuisboerderij met middenlangsdeel, waarvan de buitengevels rond 1900, in 1915, 1926 en 1935 ingrijpend werden verbouwd. De oude ankerbalkgebinten bleven evenwel geheel behouden. Deze constructie bestaat uit zes gebinten, waarvan er een is opgenomen in de brandmuur tussen woongedeelte en bedrijfsgebied. De eiken ankerbalkgebinten hebben deels nog licht gekromde korbelen en dateren zeker nog wel uit de 18^{de} eeuw, maar zijn mogelijk nog wat ouder. Ook de kapconstructie, een oude sporenkap met haan-houten, bleef intact. Mogelijk zijn deze oude elementen restanten van de boerderij die blijkens archiefonderzoek in ieder geval in 1646 al bekend was.

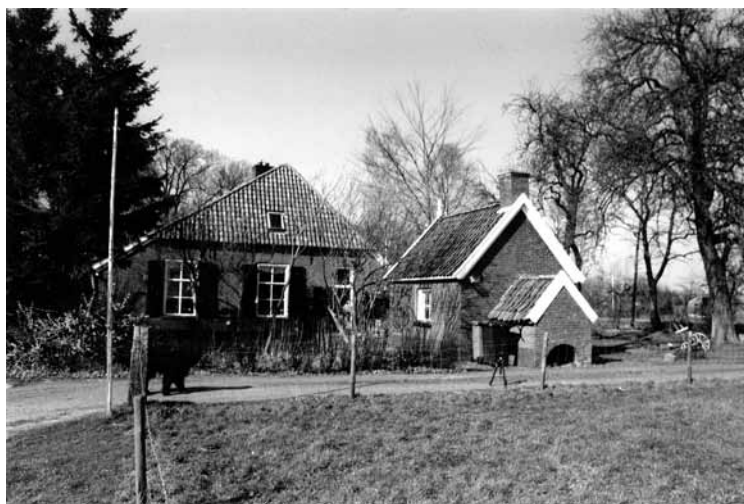
Lindeboomseweg 2

Boerderij “Weplink” behoort tot de oudere boerenerven in de gemeente Lochem. De naam zou afkomstig zijn van “weppelen” of “weven”, naar de vroegere weverij-activiteiten, die op deze boerderij werden uitgeoefend. De tegenwoordige boerderij is tot stand gekomen na vele verbouwingen van een in wezen nog 17^{de}-eeuwse hallehuisboerderij, waarvan onderdelen van de eiken gebintconstructie bewaard bleven. Eén van de verbouwingen vond plaats in 1832, getuige het jaartal op de sluitsteen in de boog boven de deeldeuren. Het voorhuis heeft later een asymmetrische opzet gekregen, doordat het aan de linker zijde wat werd uitgebouwd en verhoogd. In de

19^{de} eeuw ondergingen veel hallehuisboerderijen zo'n vergroting van het voorhuis. Het woongedeelte werd er wat ruimer door.

Bij de boerderij staat een klein bakhuis, nog met de uitgebouwde oven. Dit gebouwtje is kort na 1900 opgetrokken.

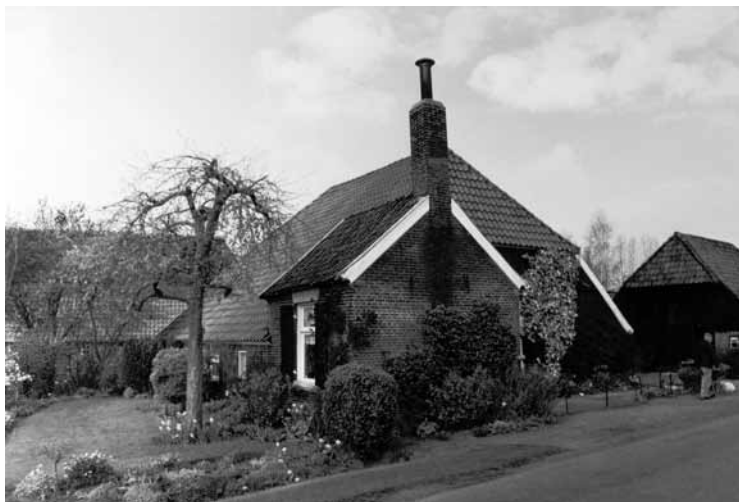
Zwiepseweg 162

De Blikken Piepe was oorspronkelijk een vrijstaande schuur bij de er achter gelegen grote hallehuisboerderij (Zwiepseweg 160). Na opsplitsing van het erf werd de schuur, vermoedelijk al in de 19^{de} eeuw verbouwd tot boerderijtje, waarbij aan de straatzijde een enskamerachtige aanbouw voor bewoning werd toegevoegd. De oorspronkelijk geheel houten gevels zijn naderhand in machinale baksteen vernieuwd. Voor de gevel staat een oude pomp.

De naam dankt het boerderijtje aan de pijp, die op de hoge bakstenen schoorsteen boven de enskamer stond. Op het erf staat rechts een varkensschuur, die ook als klompenmakerij in gebruik is geweest. Met de grote hallehuisboerderij en andere oude bijgebouwen vormt de Blikken Piepe een schilderachtig historisch ensemble.

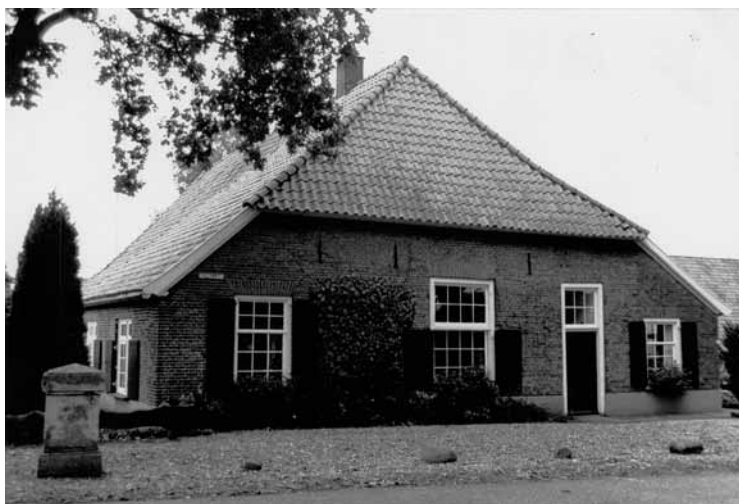
Keppellaan 2

Oude hallehuisboerderij, vroeger behorend tot het goed De Cloese. Vroeger stond de boerderij bekend als "Dikke Boer". Hoewel de boerderij in de loop der jaren vele wijzigingen heeft ondergaan heeft de voorgevel zijn vroeg 19^{de}-eeuwse karakter goed weten te bewaren.
